KSN 通信 VOL.154

■ 排ガス測定(自社測定)の実施及び結果について

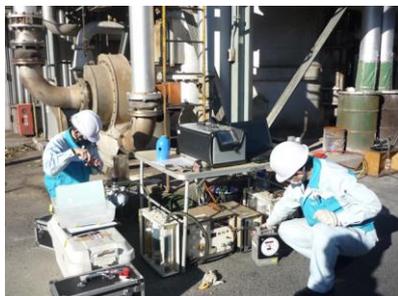
測定機器の設置および調整作業を行っています。

先般、実施いたしました弊社炭化処理施設の排ガス測定(自社分析)分析結果についてお知らせいたします(下表)。今回も、国の規制基準を十分に下回る結果を得られました。

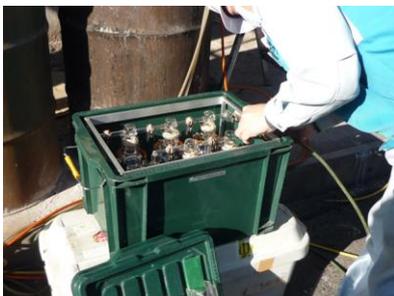
排ガス物質の測定装置。

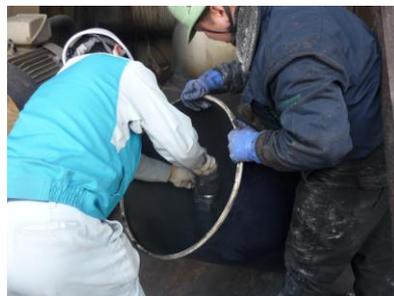
排ガス測定後にばいじんを採取して分析します。
